KODEVERK FOR VANNSKADER

Revidert 19. april 2011

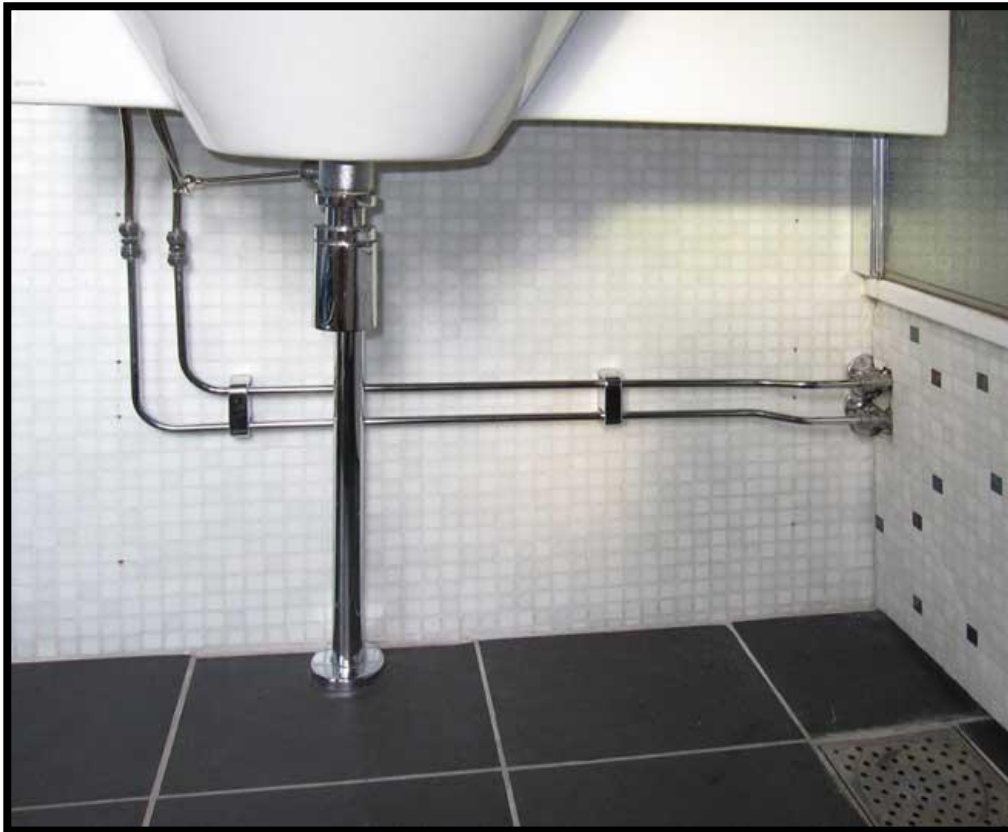
A-- Vannrør innvendig åpent

Vanntilførselsrør inne i bygningen.

Skaden har skjedd på et synlig sted.

Omfatter også rør som er ført gjennom skap med skapdør, lett demonterbar seksjon e.l. som kan åpnes slik at slik at stedet på røret der skaden har skjedd blir synlig.

Omfatter også rør til utvendig hagekran og selve kranen.

Synlige vannrør av kobber var vanlig monteringsmetode fram til ca. 1970. Mellom 1970 og 1997 ble det hovedsakelig montert skjulte kobberrør. Synlige vannrør av kobber kan etter 1997 kun monteres i rom med tettesjikt og sluk.

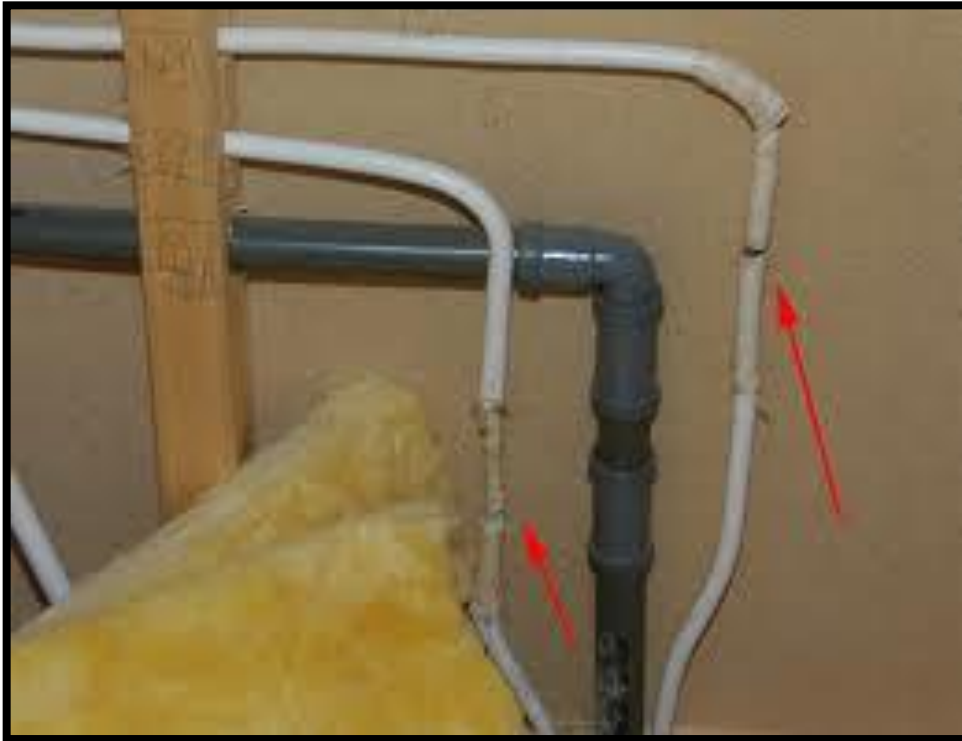
B-- Vannrør innvendig skjult

Vanntilførselsrør inne i bygningen. Skaden har oppstått på et sted som er inne i vegg-, gulv- eller takkonstruksjon og som derfor ikke kan ses uten at bygningsplater eller panel fjernes, betonggulv brytes opp o.l.

Skjulte vannrør av kobber var vanlig monteringsmetode i perioden 1970-1997.

Kobberrør er utsatt for korrosjonsangrep pga. upassende vannkvalitet.

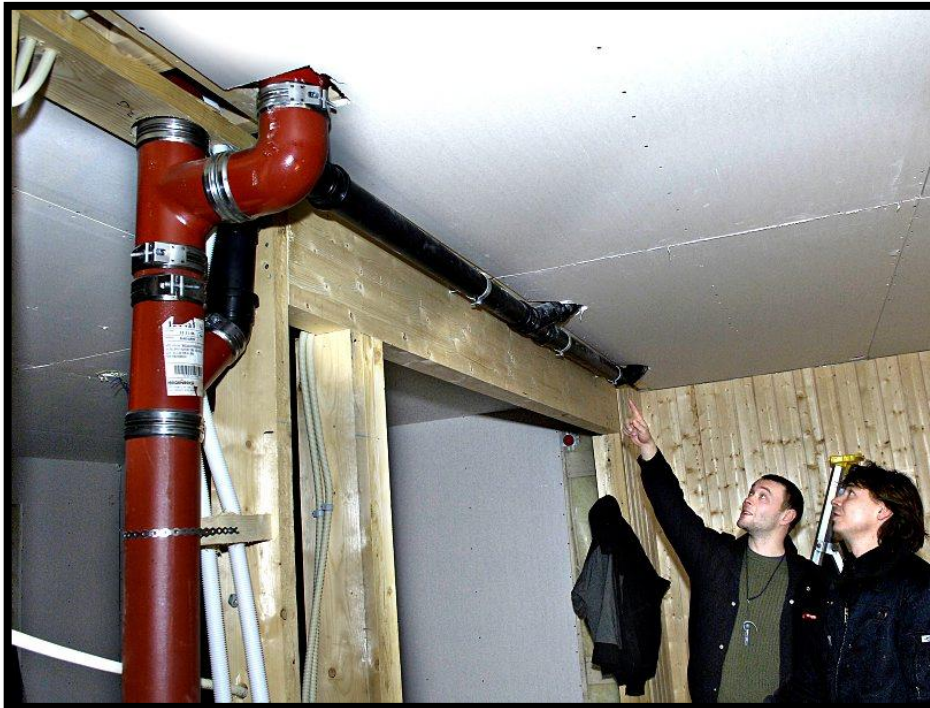
C-- Avløpsrør innvendig åpent

Avløpsrør inne i bygningen.

Skaden har skjedd på et synlig sted.

Omfatter også avløpsrør som er ført gjennom skap med skapdør, lett demonterbar seksjon e.l. som kan åpnes slik at stedet på avløpsrøret der skaden har skjedd blir synlig.

Det er ingen forskriftskrav om at avløpsrør skal ligge åpent og tilgjengelig for utskiftning. Synlige rør kan være en god løsning, siden de gir god sikkerhet mot vannskader. I rom med åpen rørføring, kan en eventuell lekkasje registreres raskt. Rørene er dessuten lette å skifte og vedlikeholde.

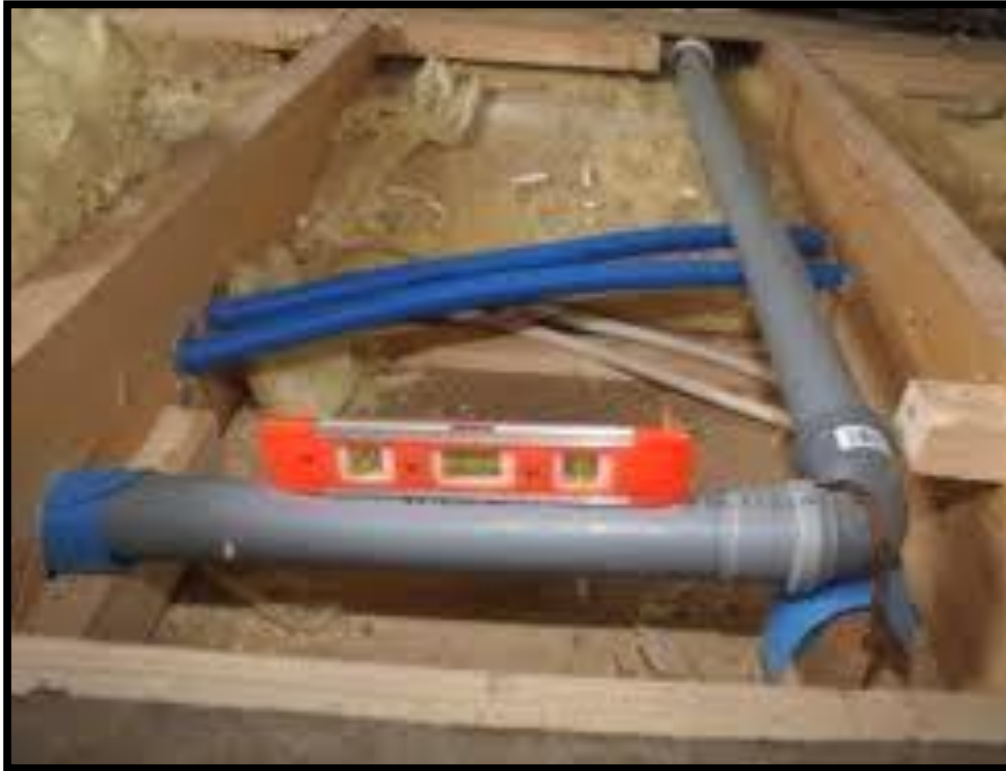
D-- Avløpsrør innvendig skjult

Avløpsrør inne i bygningen.

Skaden har skjedd på et sted som er inne i vegg-, gulv- eller takkonstruksjon og som derfor ikke kan ses uten at bygningsplater eller panel fjernes, betonggulv brytes opp o.l.

Innstøpte avløpsrør er utfordrende å vedlikeholde. I noen tilfeller er det imidlertid vanskelig å unngå innstøping, som ved:

Plastrør som støpes inn, kan få skader på grunn av bevegelerspåkjenninger ved temperaturendringer.

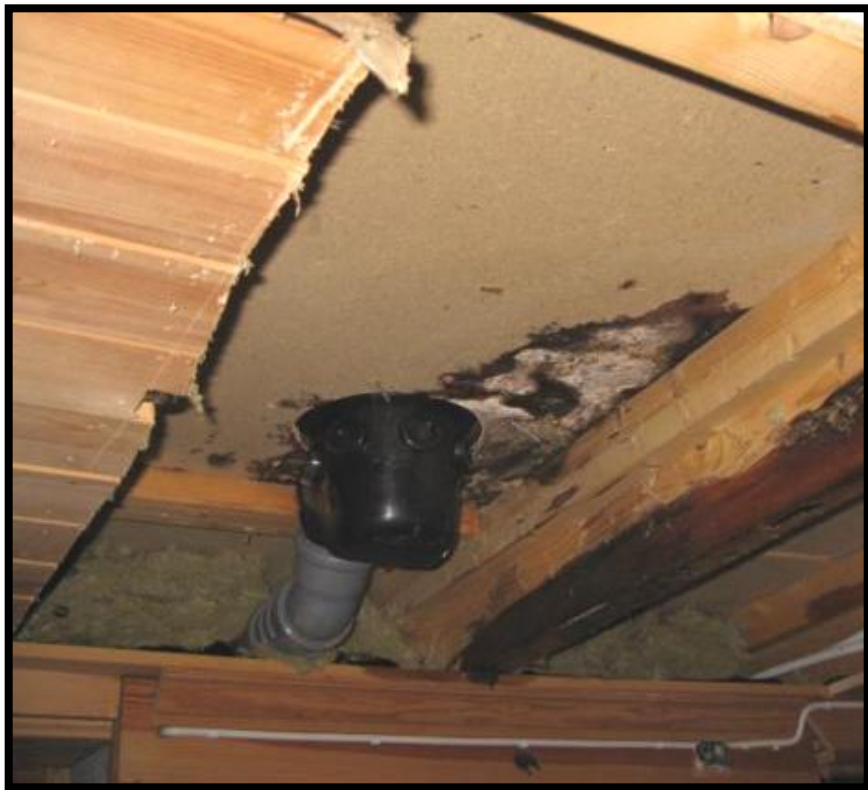
E-- Våtrom, lekkasjer gjennom membransjiktet

Omfatter følgeskader etter vann som trenger ut i bygget ved normal bruk av baderom, dusjrom og vaskerom. Omfatter også utettheter mellom sluk og membran.

Gulv i våtrom skal være vanntette. Gulvet må derfor alltid ha et vanntett sjikt (membran) som skal hindre vannlekkasjer og fuktskader på underliggende og tilstøtende konstruksjoner.

Vanntettingen mellom sluk og membran er et av de mest kritiske punktene i våtrommet. Det fins mange forskjellige sluk og membraner og hver og en av dem har sine spesielle krav til utførelse.

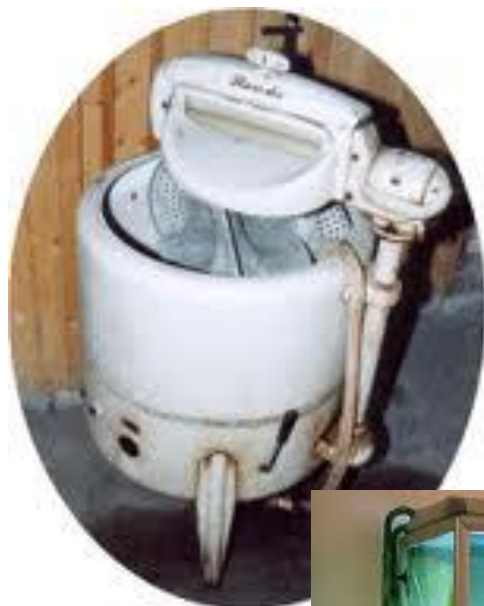
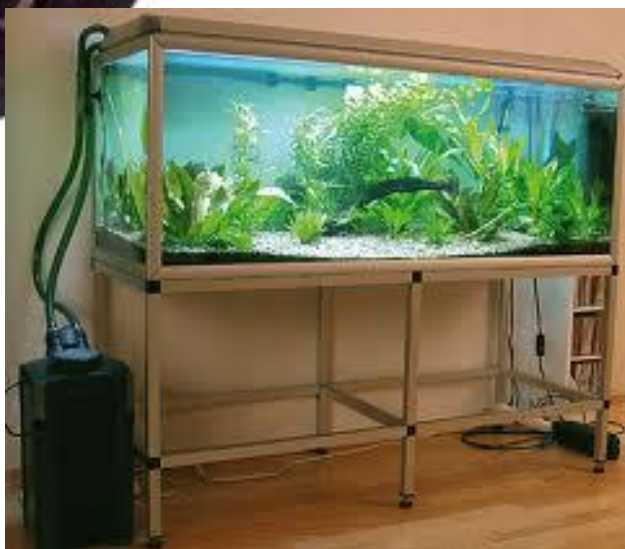
F-- Vaske/oppvaskmaskin og beholder

Omfatter vann som renner ut fra vaskebøtte, akvarium, vannseng, tank, basseng, beholder, kar, varmtvannsbereder, kjøleskap, vaskemaskin, oppvaskmaskin, hydrofortanker, sisterner, vask, sanitærutstyr o.l. samt brannslukkeapparat med vann som slökkemiddel.

Omfatter også utstrømming av vann fordi tappekran ikke er blitt stengt, vannbeholder er veltet, slått i stykker m.v.

Vanntilkoplet utstyr anbefales montert i rom med sluk, alternativt i rom med vanntett belegg og lekkasjestopper. Lekkasje oppstår normalt fra vannslanger og utette pakninger/koplinger

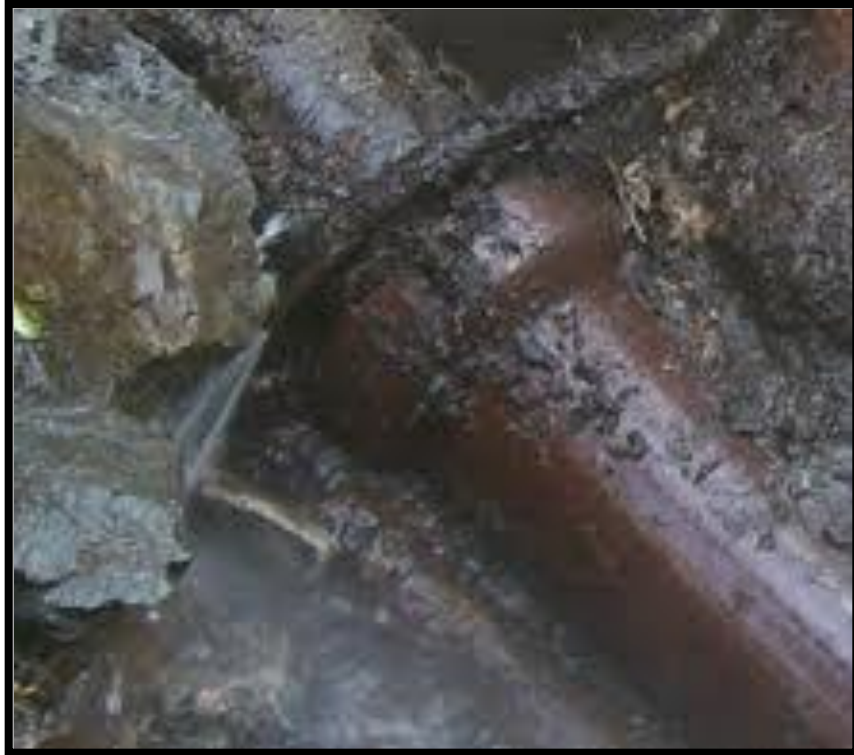
G-- Utvendig vann- og avløpsanlegg

Omfatter inntaksrør for vann og uttrekk for avløp (stikkrør) utenfor bygning, inkludert kummer.

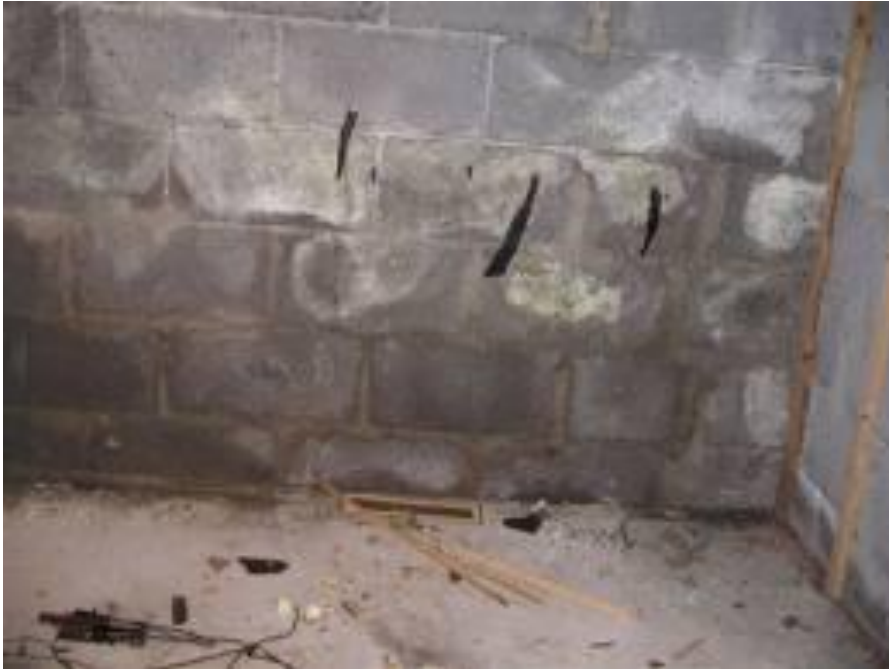
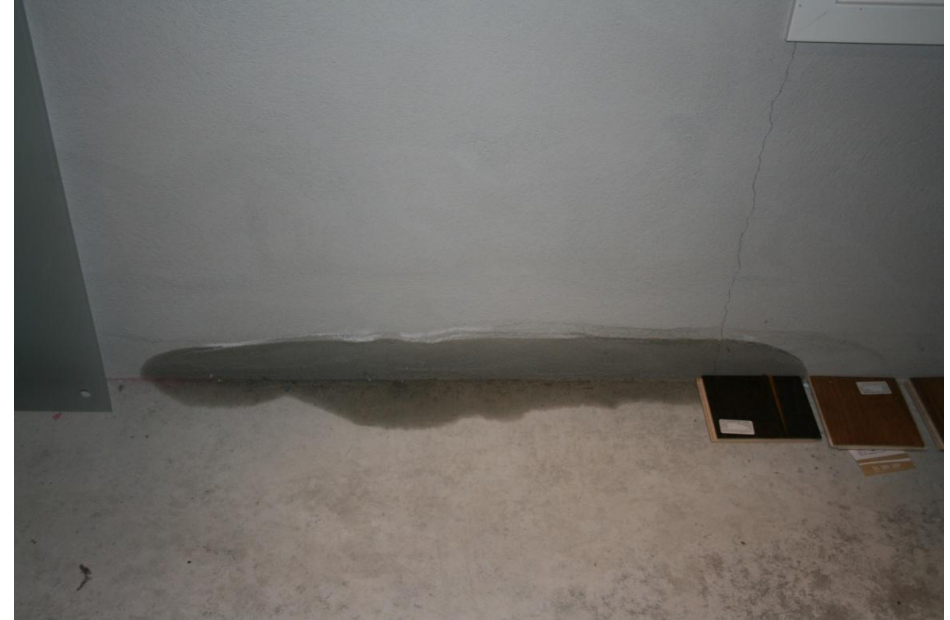
H-- Vanninntrengning utenfra gjennom grunn

Omfatter vanninntrengning gjennom de delene av bygget som er under terreng, dvs. gjennom grunnmur under bakkenivå. Omfatter også inntrengning fra avløpsrør for overflatevann, taknedløp og drensledning.

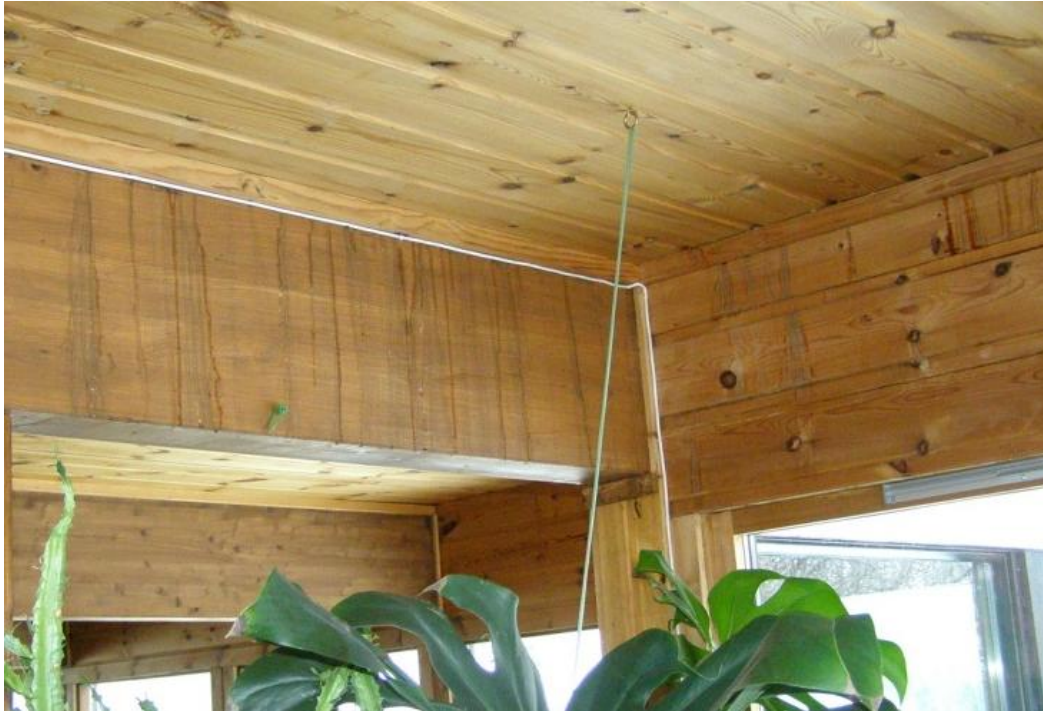
I-- Vanninntregning utenfra over grunn

Omfatter vanninntregning gjennom de delene av bygget som har en ytterside mot friluft over terreng, dvs. gjennom yttertak og yttervegger.

Omfatter også inntregning fra takrenner, utvendig og innvendig taknedløp.

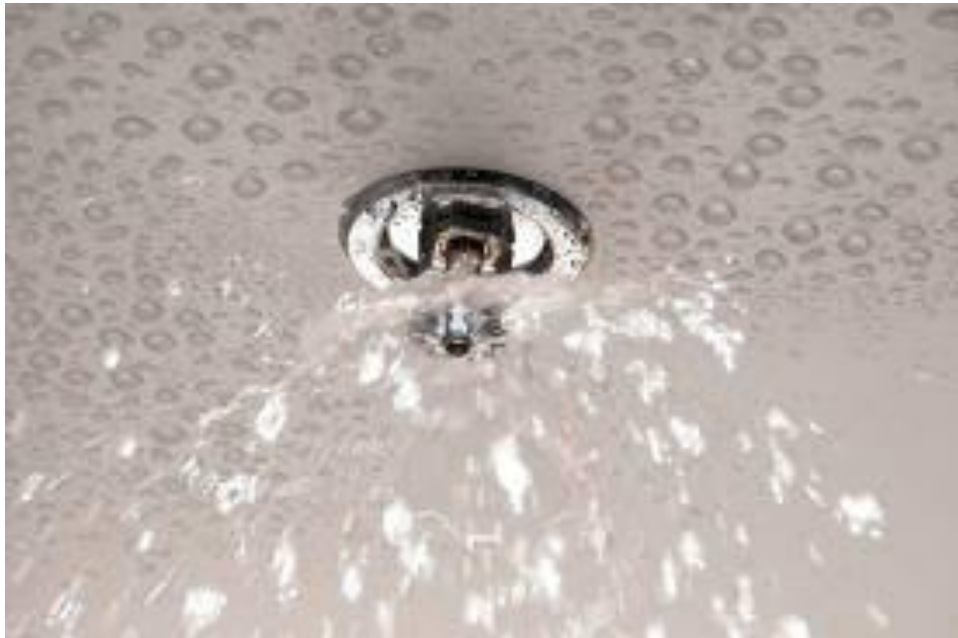
K-- Sprinkleranlegg

Omfatter vannbasert
brannsløkkeanlegg med rørnett,
sprinklerhode, vannforsyning m.m.

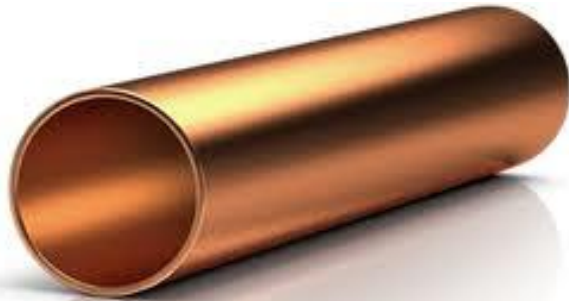
-A- Metallrør

Omfatter lekkasje fra vannførende rør av kobber, stål, støpejern m. v.

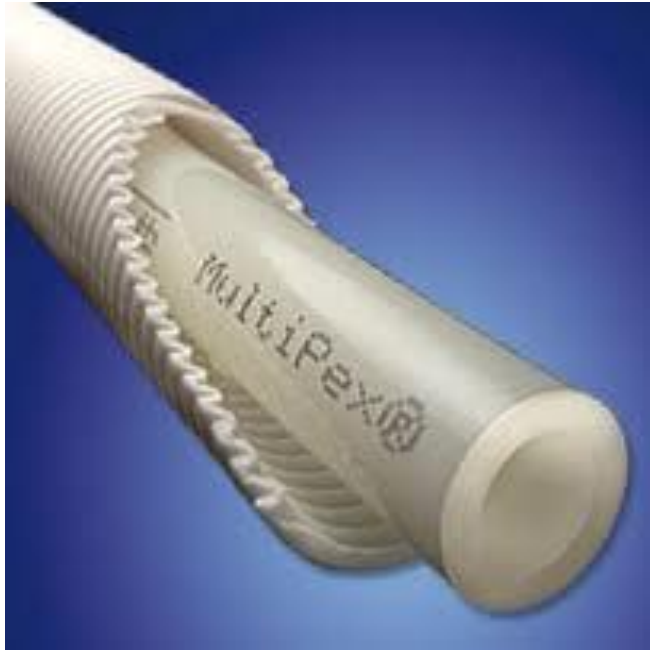
-B- Plastrør. Rør-i-rør-system

Omfatter lekkasje fra vannførende rør av plast, komposittmaterialer o.l.

Lekkasje fra rør-i-rør-systemer inkludert veggboкс, skap og varerør.

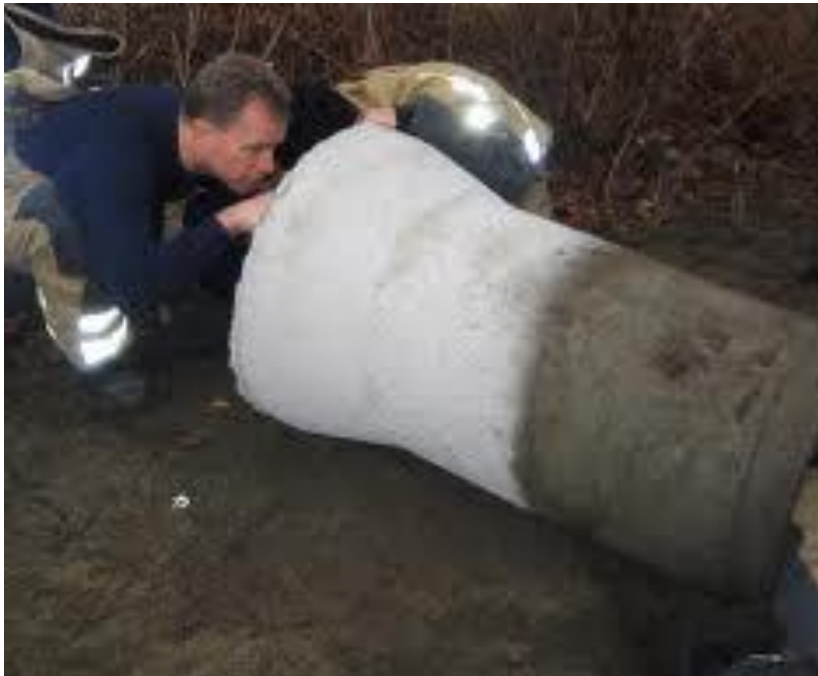
-C- Støpte rør

Omfatter lekkasje fra betongrør, støpte rør og keramiske rør.

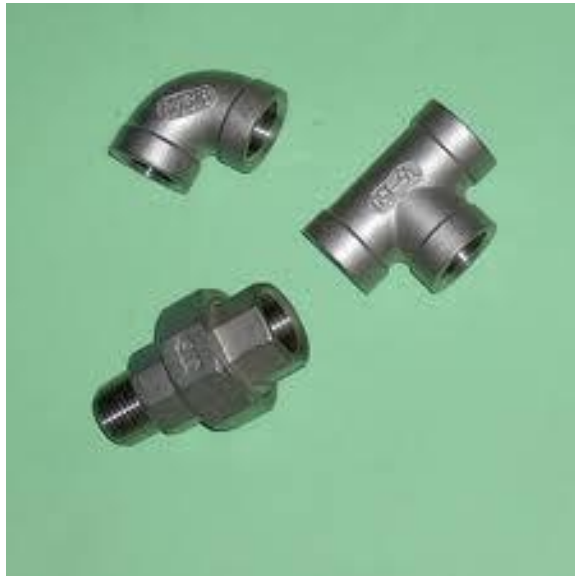
-D- Rørdel/skjøt, kupling, sluk

Omfatter lekkasje fra rørdel, skjøt, kupling, muffe, bend, sluk og lignende.

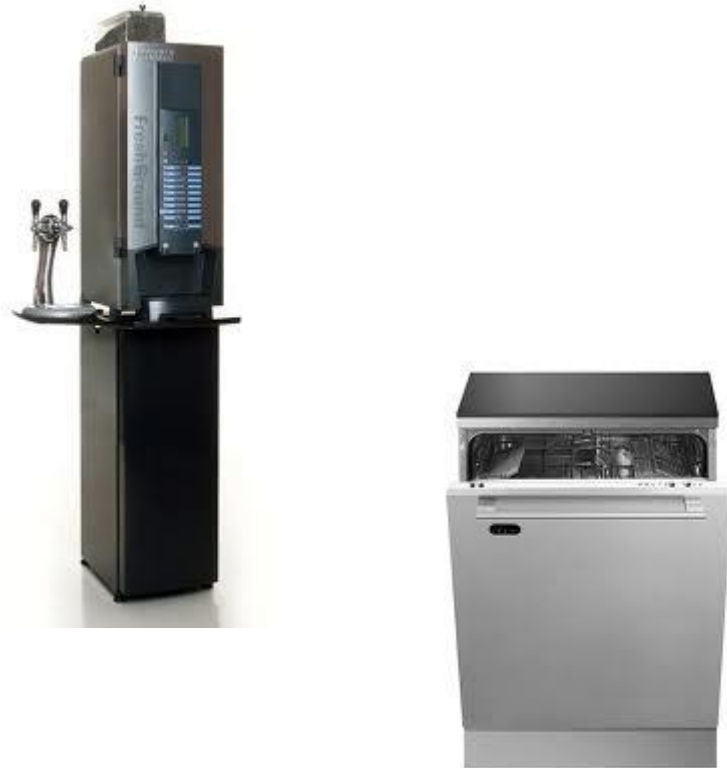
-E- Vanntilkoplet maskin

Omfatter lekkasje fra maskiner o.l. med fast tilknyttet vanninntak så som vaskemaskin, oppvaskmaskin, vannfilter, kaffemaskin, isbitmaskin, pumpeanlegg og lignende inkludert tilkoplingslange. Unntatt er maskiner for oppvarming.

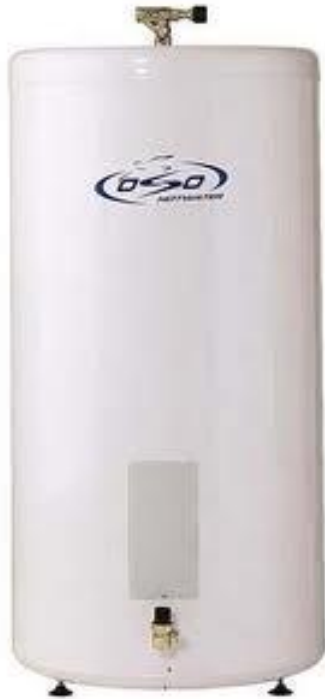
-F- Varmtvannsbereder

Omfatter lekkasje fra varmtvannsbereder for oppvarming av vann til sanitærformål.

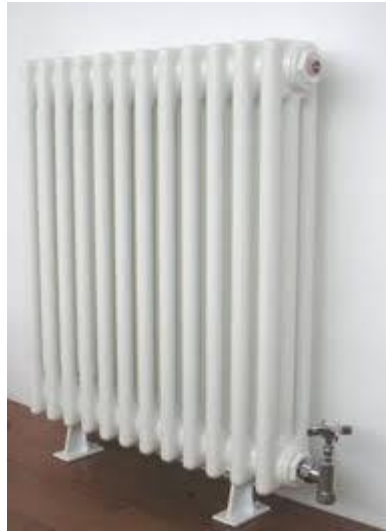
-G- Anlegg for romtemperaturregulering

Omfatter lekkasje fra utstyr for oppvarming og nedkjøling av vann til radiatorer, vannbåren gulvvarme og vannbasert kjøleanlegg.

Omfatter også rørnett i yttertak for soloppvarming av vann, vannbasert varmeveksler for jordvarme og lignende.

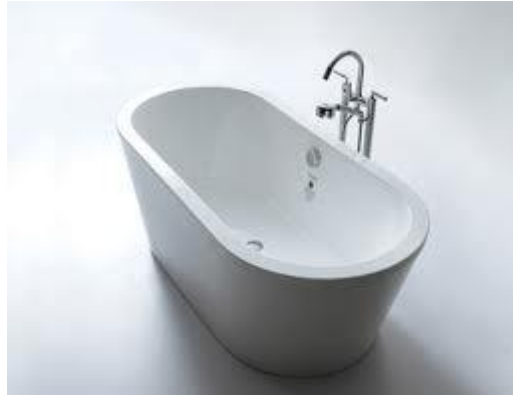
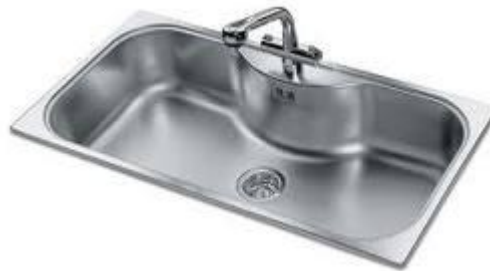
-H- Sanitærutstyr og vaskeekum, armatur

Omfatter lekkasje fra vaskeservant, toalett med åpen eller skjult systerne, bidet, dusjkabinett, badekar inkludert armatur, ventiler og stoppekraner til disse.

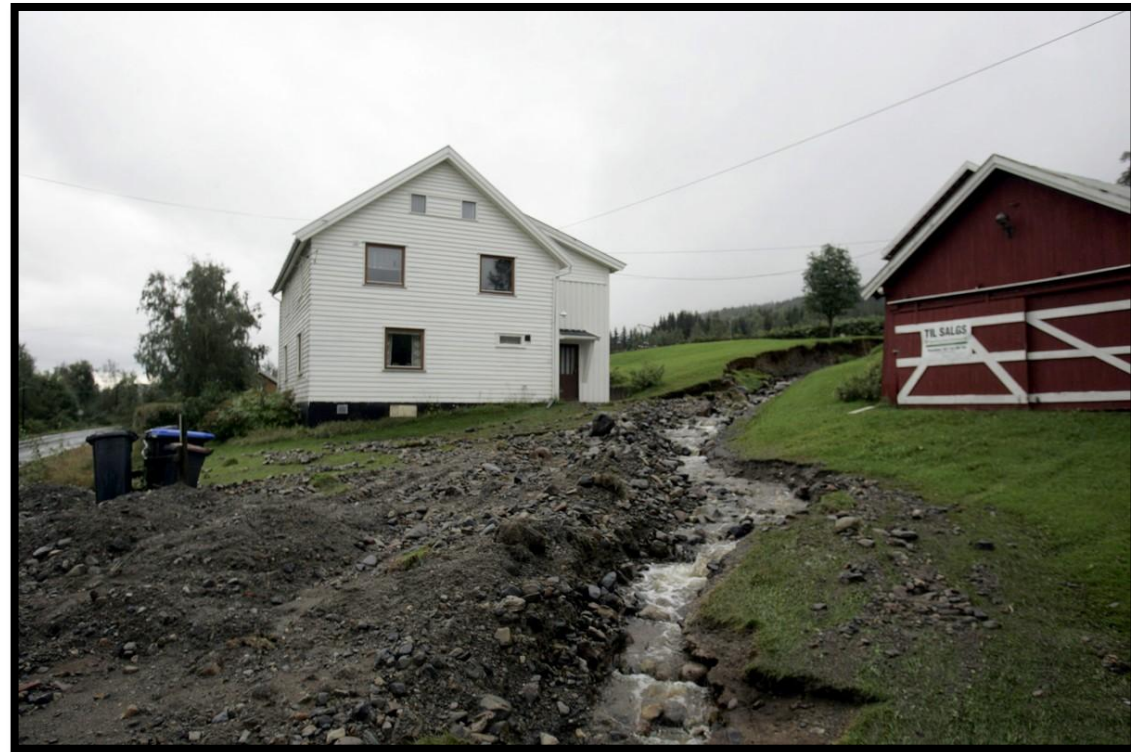
-I- Nedbør. Smeltevann. Grunnvann

Omfatter inntrengning av regnvann, smeltevann fra sne eller is, flomvann/overflatevann i terrenget og grunnvann.

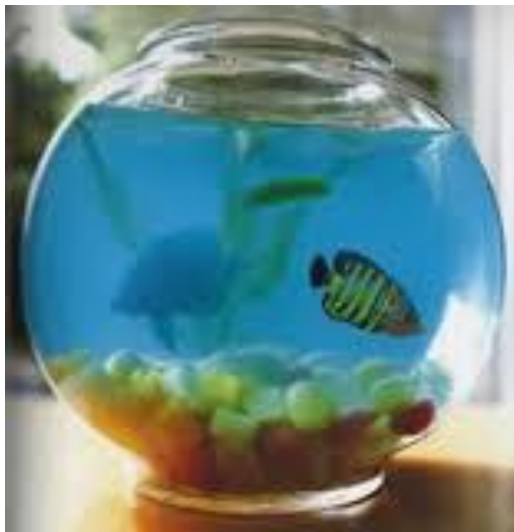
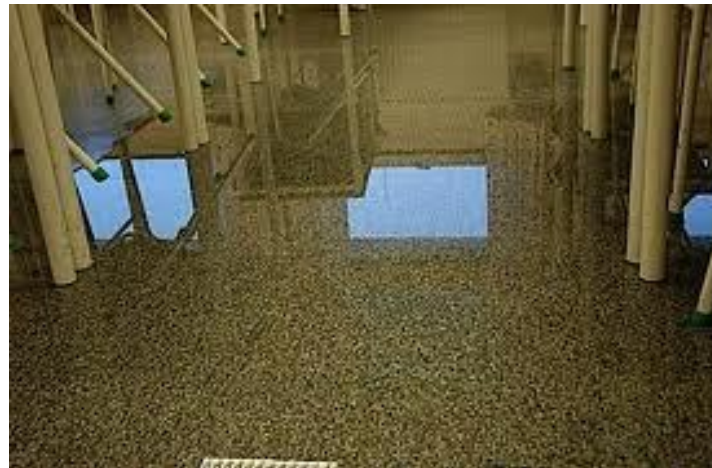
-J- Søl, kondens og dusjing

Omfatter lekkasje fra akvarium og vannseng.
Tilfeldig vann på gulv eller vegg, kondens,
drypping (unntatt drypping fra utett rør) o.l.

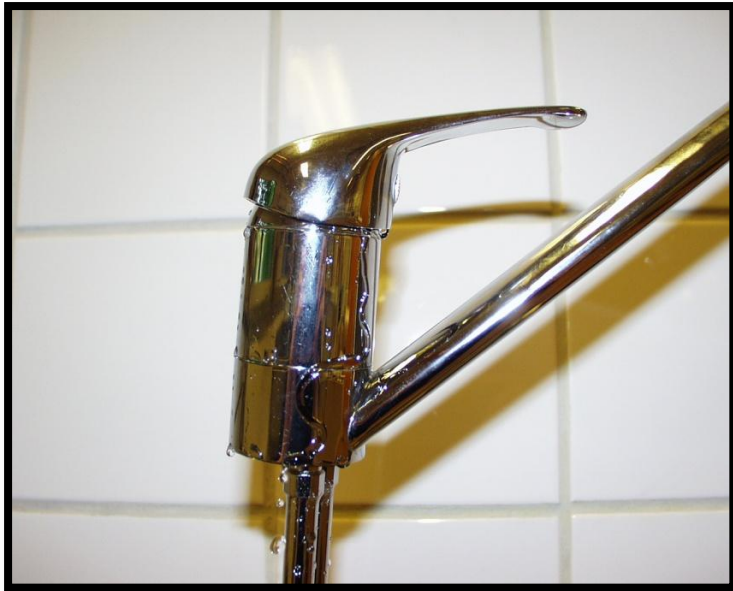
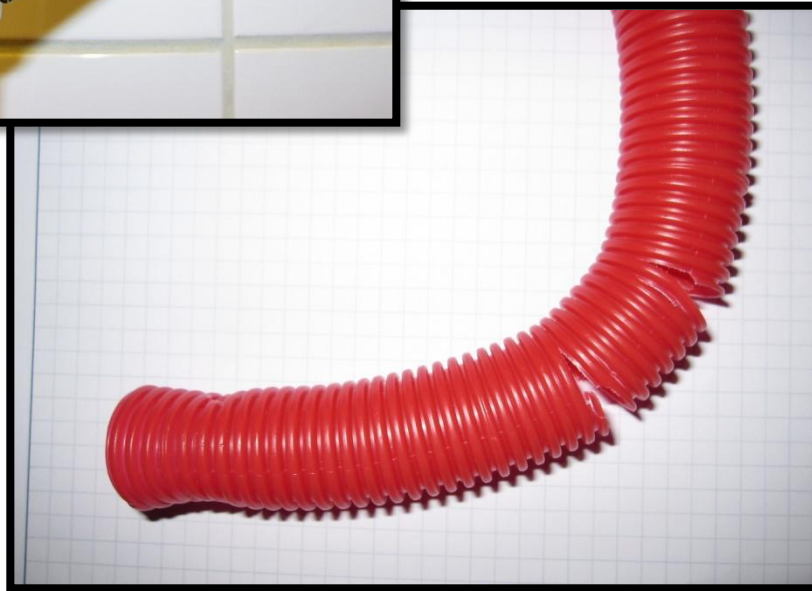
--A Produktfeil

Produktet fungerer ikke som forutsatt pga. material- eller produksjonsfeil.

Bildene viser lekkasje fra kjøkkenarmatur og varerør for rør-i-rør som sprekker pga. dårlig kvalitet.

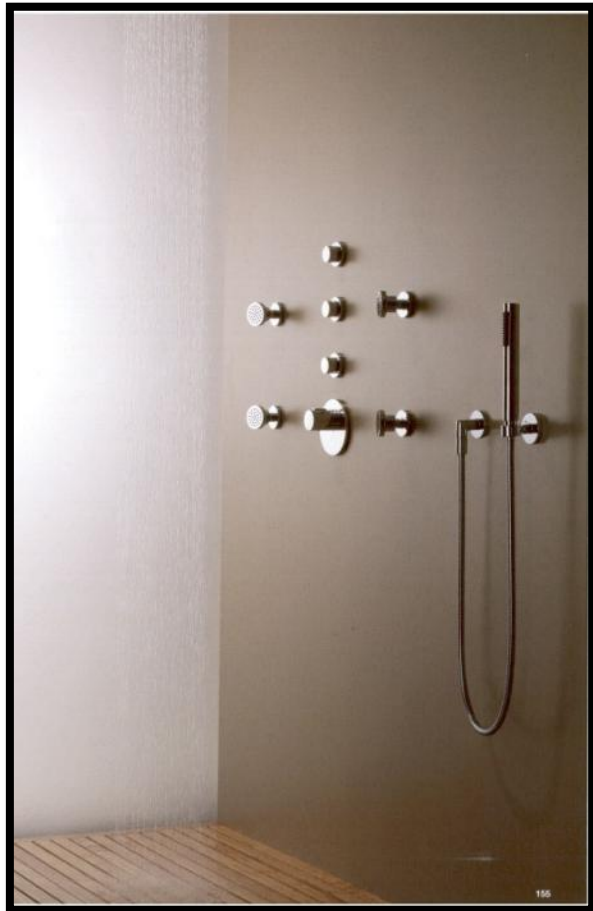
--B Prosjekteringsfeil

Feil ved konstruksjonen og planlegging av arbeidet, for eksempel feil dimensjonering, feil kravspesifikasjoner, utilstrekkelige ekspansjonsmuligheter, rør plassert i kalde soner, bruk av uegnede produkter eller materialer.

Figuren viser innbygningsarmatur som ikke er prosjektert eller montert med mulighet for utskifting eller synliggjøring av lekkasje.

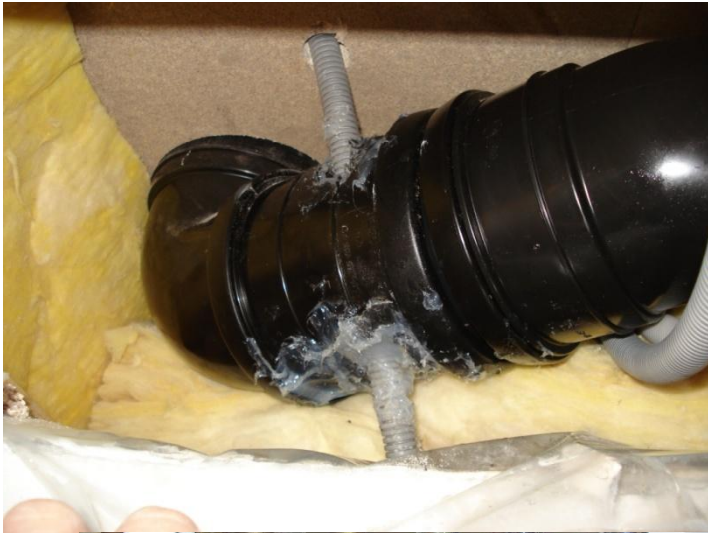
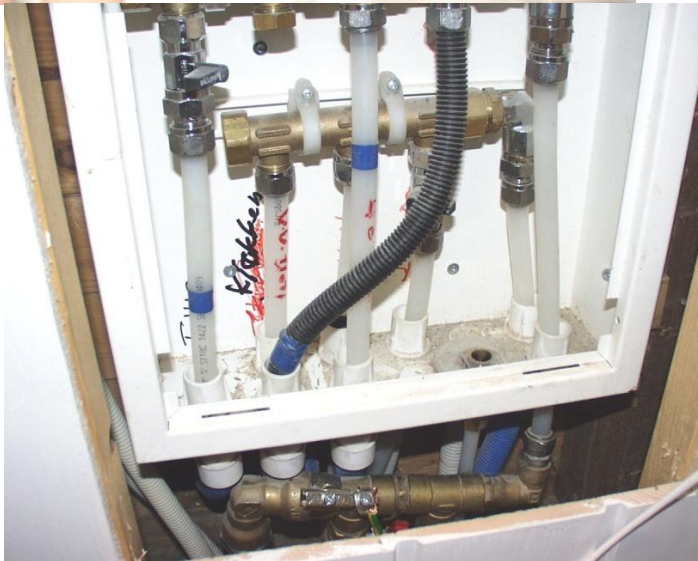
--C Håndverkerfeil

Dårlig håndverksmessig utførelse.
Ikke vannskadesikker utførelse av rør-i-rør-system.
Dårlig innfesting.
Skader påført gjengeparti under montering.
Manglende pakning/tetting.
Bruk av komponenter som ikke passer sammen
eller komponenter brukt feil.

Bildene viser varerør for el-kabel montert gjennom
avløpsrør, og fordelerkap for rør-i-rør der
fordelerstokken er feilplassert under skapet.

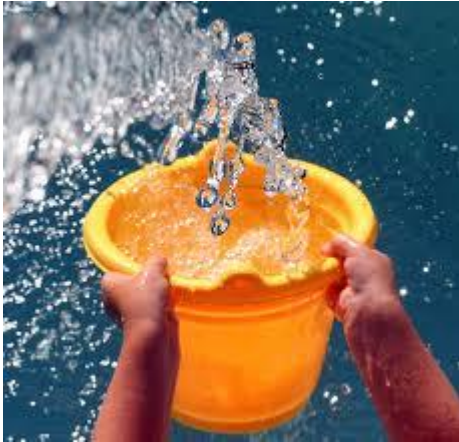
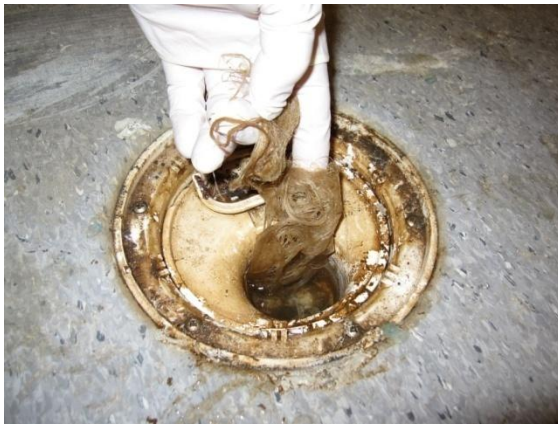
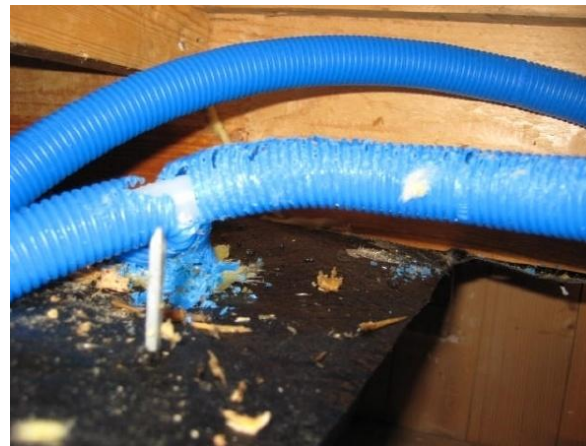
--D Brukerfeil. Uhell

Bruker glemte å skru av vannkranen, veltet bøtte eller akvarium, tømte aggressiv væske i avløpsrør m.v.

Figurene viser sluk som har gått tett pga. manglende renhold, og varerør til rør-i-rør-system som er gnaget i stykker av mus.

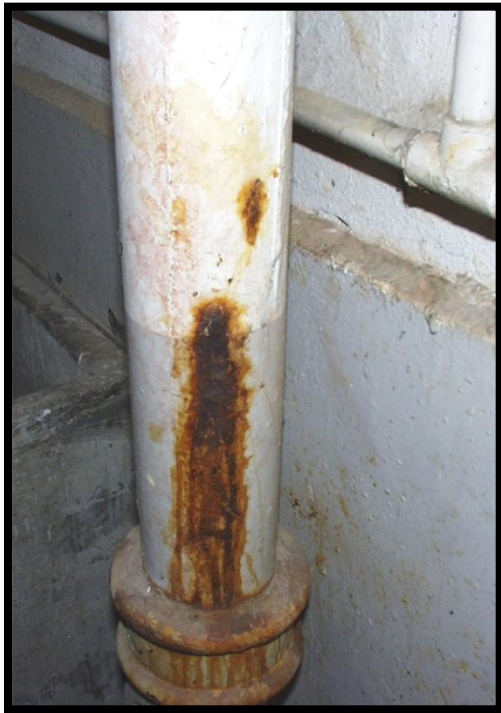
--E Slitasje og elde (normalt > 30 år)

Omfatter utslitningsskader pga. alder eller salt/syreholdig vann.

Morkne gummislanger, ødelagte pakninger, utett ventil, korrosjon o.l.

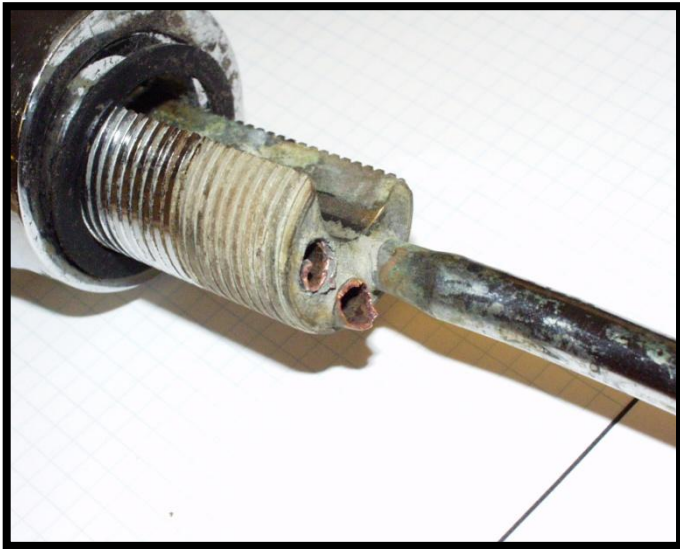
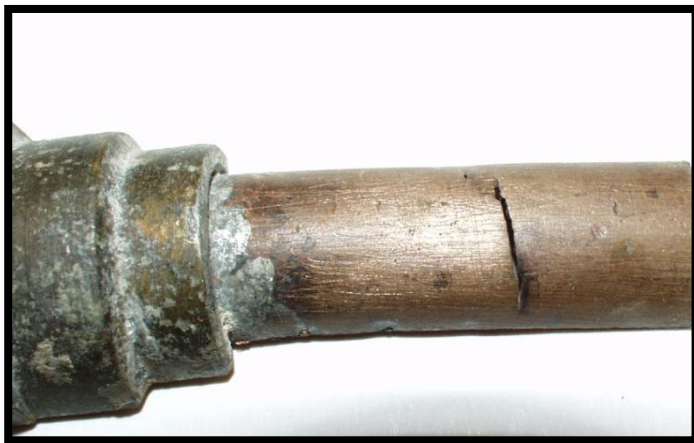
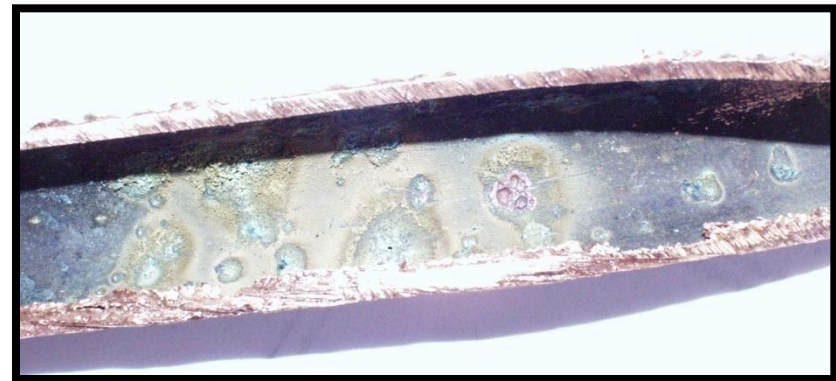
--F Lokal korrosjon

Lokal korrosjon og lekkasje fra rør eller rørdeler på er lite område. Korrosjonen skyldes normalt uegnet vannkvalitet, manglede ekspansjon eller aggressivt miljø rundt installasjonen. Korrosjonen skyldes ikke høy alder eller at installasjonen som helhet er utslitt.

Bildene viser korrosjonsutmatting pga. temperaturbevegelser og innvendig groptæring pga. vannkvalitet.

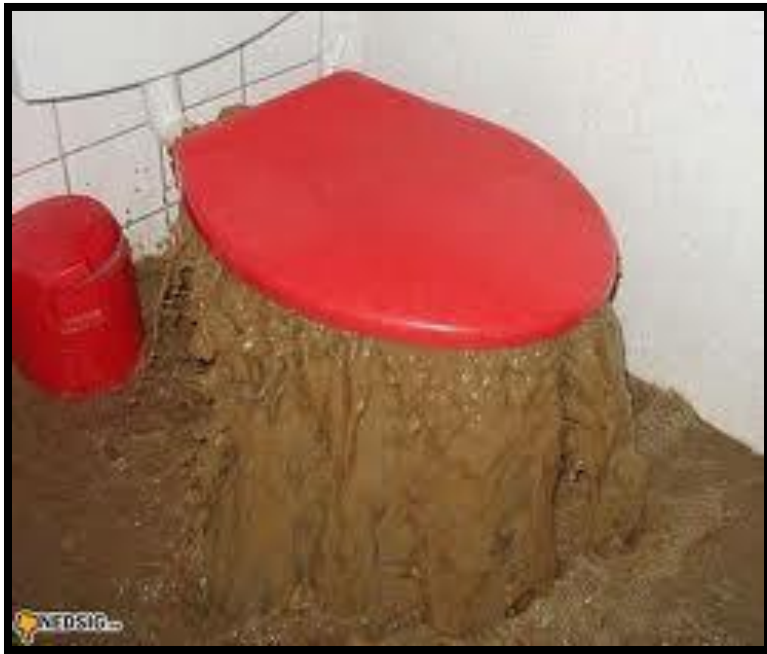
--G Stopp i avløp. Tilbakeslag

Oversvømmelse i bygningen fordi vann trenger inn gjennom avløpsnettet eller pga. tett sluk, vannlås eller sanitærutstyr.

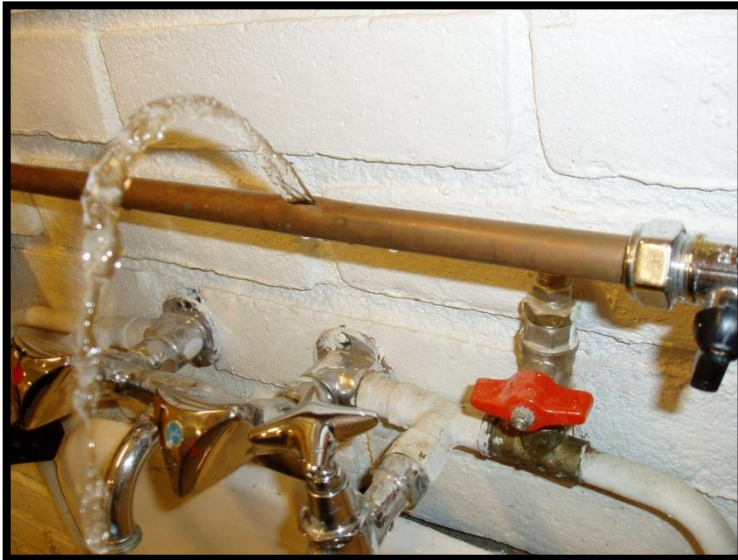
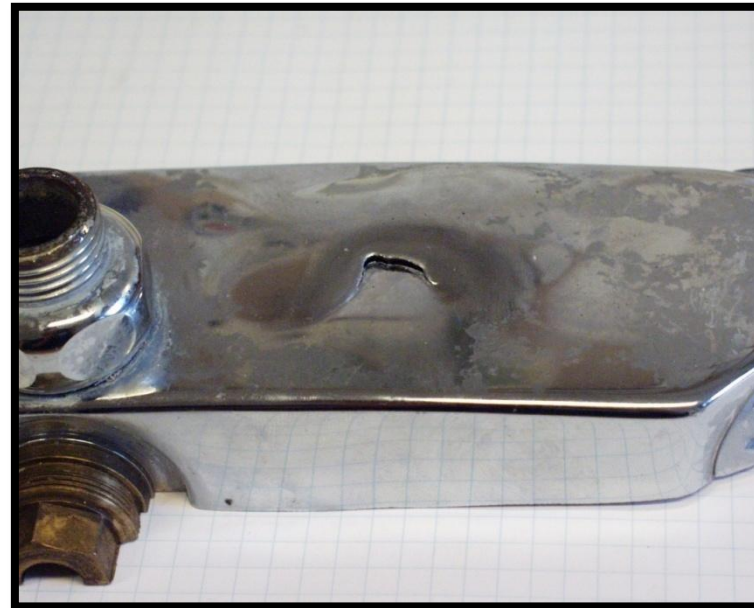
--H Frost

Frostsprengning av rør, armatur og utstyr. Rør eller utstyr sprekker, rør presses ut av kupling og lignende.

NB. Frost et sted i røranlegget gir trykkøkning i hele anlegget slik at lekkasje kan skje et annet sted enn der frosten har vært.

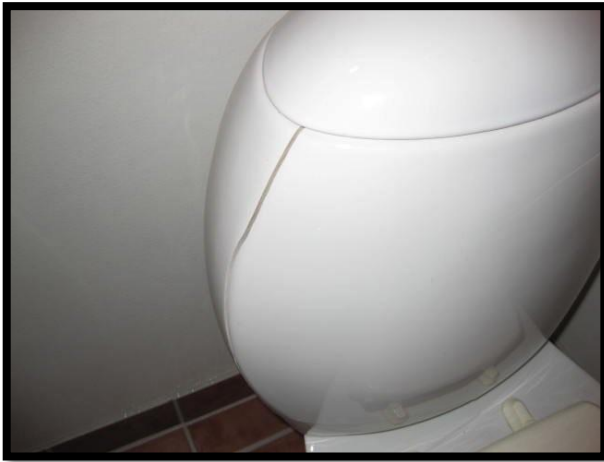
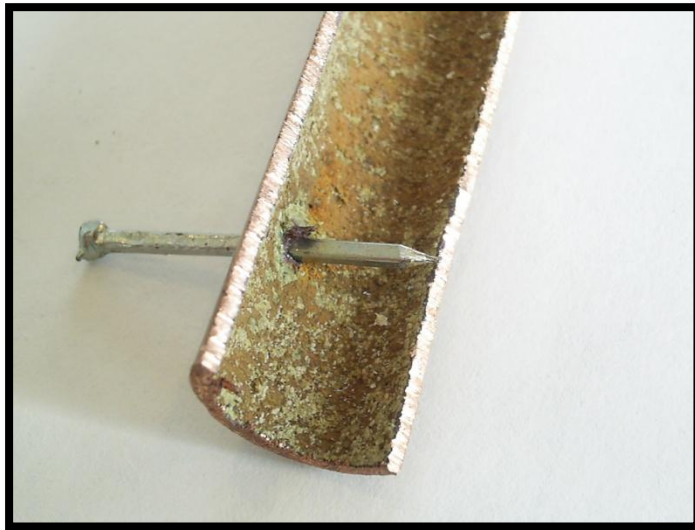
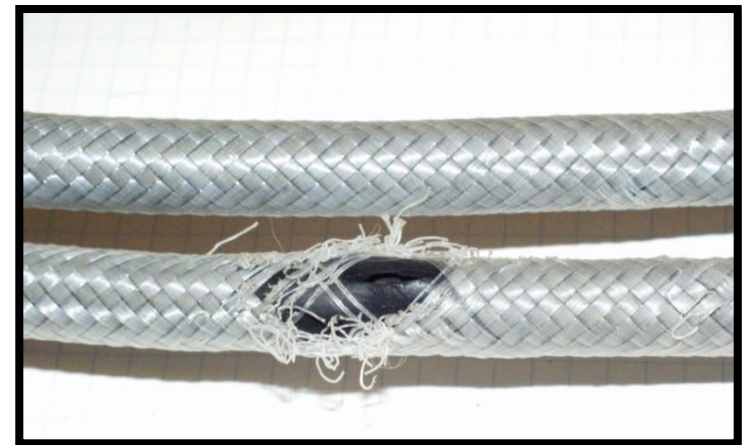
--I Ytre påvirkning

Plutselig trykkøkning, spiker eller skrue i vannrøret, mekanisk gnisning, utmatting pga. vibrasjoner eller slag, påkjøring av sprinklerhode av truck og lignende, rørbrudd i stikkledning pga. graving og lignende.

Bildene viser toalett sisterner med sprekke etter slag, spiker i røret og hull i slange pga. gnisning.

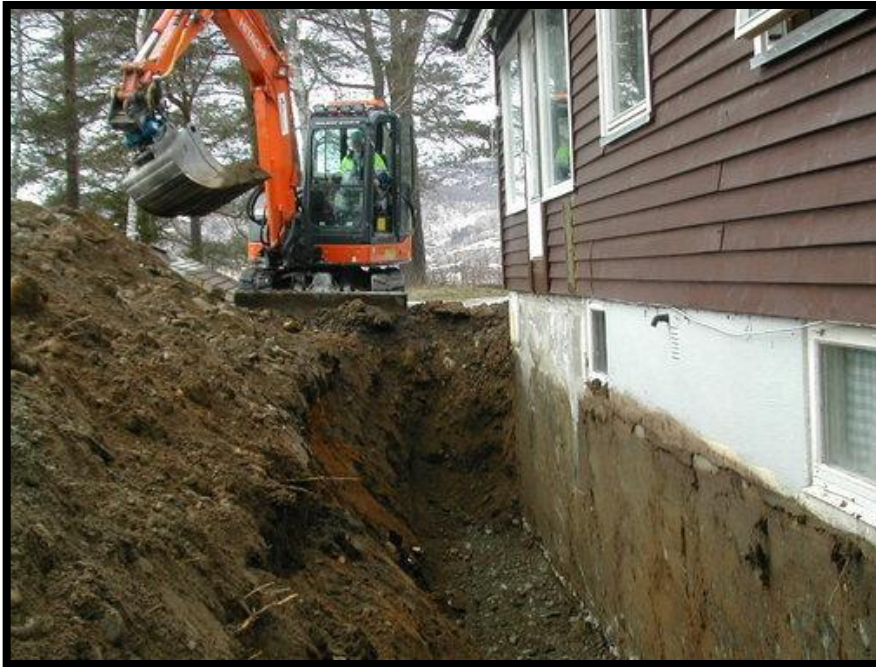
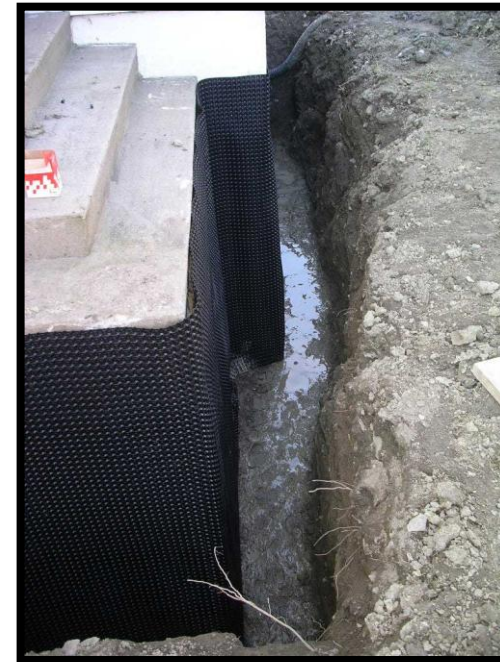
--J Drenering

Tett drenering, ekstraordinær nedbør eller snøsmelting eller større mengder overflatevann enn det dreneringen er dimensjonert for.

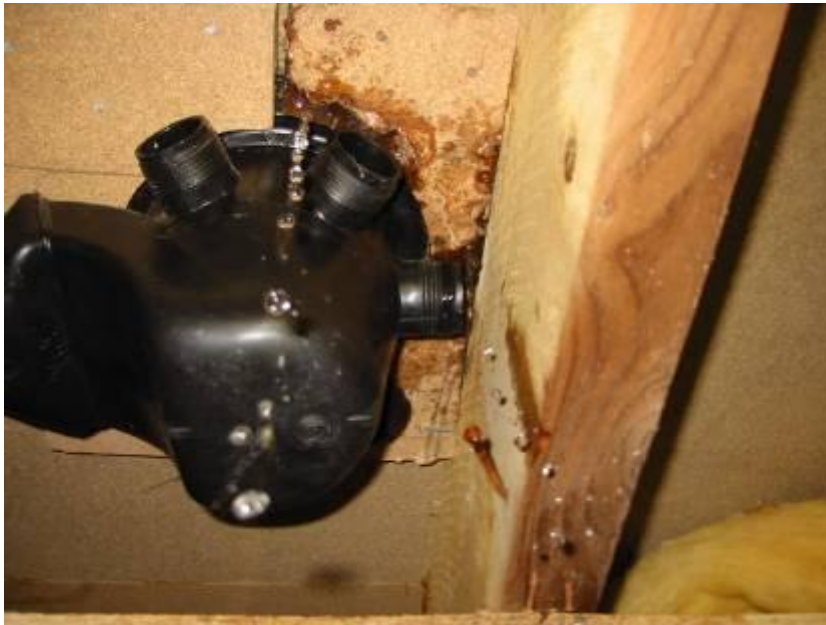
- Skade i kjøkkentak/himling i tomannsbolig
- Det er oppdaget en lekkasje mellom sluk og gulv i våtrom
- Badet er bygget for 8 år siden av eier selv

Kodes som EDC, dvs.
våtrom – rørdel/skjøt – håndverkerfeil

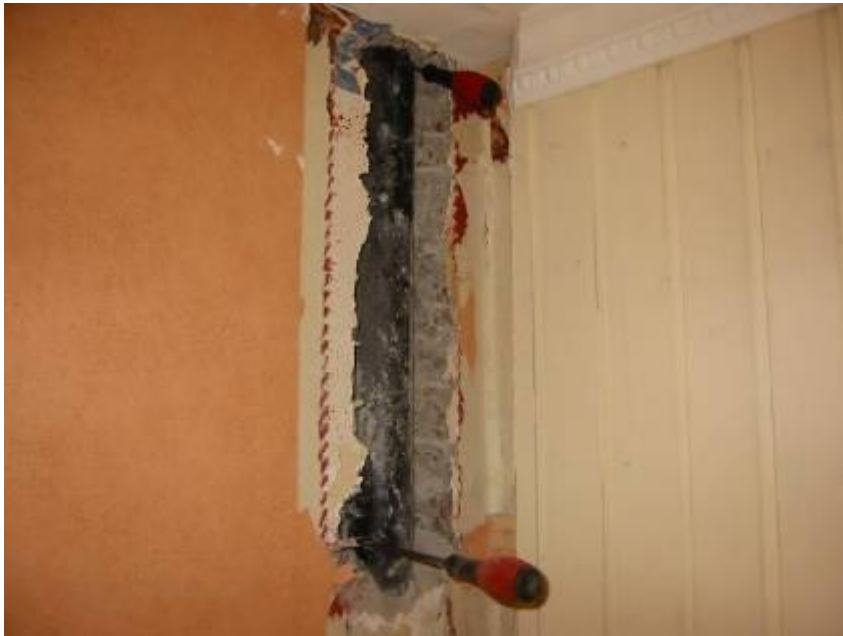
- Det er oppstått lekkasje på innstøpt taknedløp av plast i en bærevegg i et borettslag
- Anlegget er 25 år gammelt

Kodes som DBE, dvs.
avløp innvendig skjult – plastrør/rør-i-rør-system – slitasje og elde
