KODEVERK FOR VANNSKADER

Revidert 19. april 2011

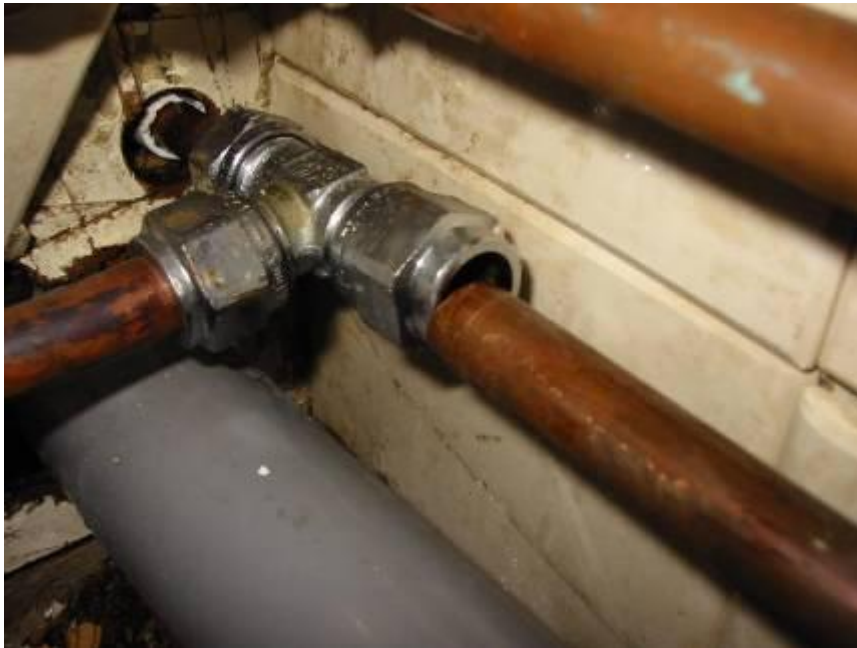
Kodes som BDH, dvs.
vannrør innvendig skjult –rørdel/skjøt – frost

- Kobberrør i innkassing har glidd ut av FPL kopling trolig pga for dårlig tiltrekking, men rørene har holdt tett siden de ble lagt for 6 år siden
- Beboer var på ferie
- Det var 20 kuldegrader da skaden skjedde

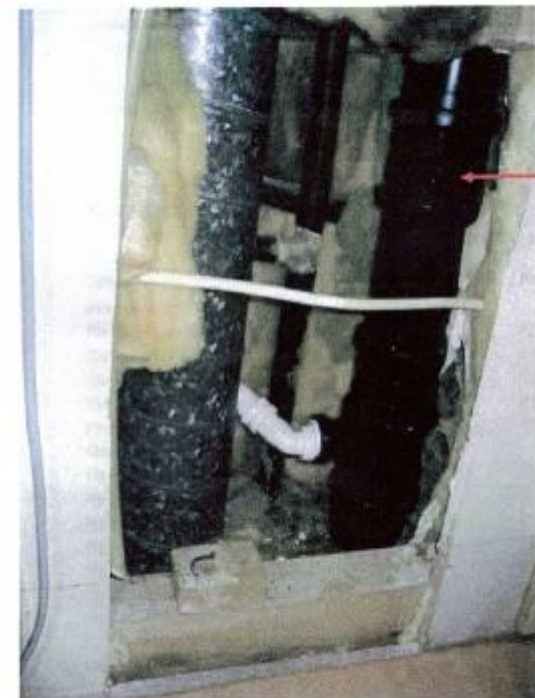
- Generelt. Lekkasje fra avløpsrør mellom kjøkken og baderom i leilighet. Vann utover gulv.
- Skadeårsak. Lekkasje mellom plastrør og løpemuffe av typen PP som skyldes mangel på klamring av løpemuffe. Ved ekspansjon av rørene vil løpemuffen skli nedover røret og lekkasje oppstår. Slike løpemuffer må klamres/låses så de ikke har mulighet til å skli på røret.

Kodes som DDC, dvs.

avløp innvendig skjult – rørdel/skjøt – håndverkerfeil

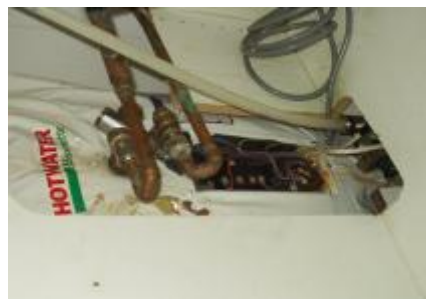
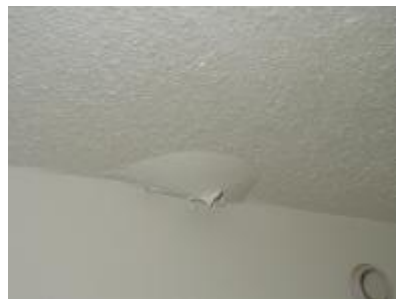
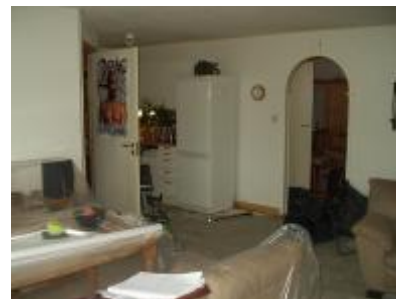
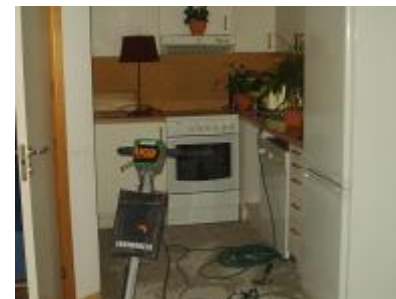
Hendelsesforløp. Lekkasje fra VV bereder i nr. 21, 43, 83 og 99. Alle boenheter er utstyrt med benkebereder på kjøkken originalt montert i 1990. Berederne har trolig vært utsatt for en trykkforandring grunnet arbeid med offentlig ledning skjærtorsdag. Den nevnte trykkforandring skal ikke ha vært over det en varmtvannstank skal kunne tåle. Det er derfor sannsynlig oppstått lekkasje på de beredere som har vært dårlige på grunn av elde og slitasje. Samtlige nevnte leiligheter melder om lekkasje denne skjærtorsdag, det kan vanskelig sies at det har vært lekkasje på disse berederne før denne dag. Dette med unntak av leilighet i nr. 21, hvor det skal ha vært en mindre lekkasje fra bereder over tid, og at dette trolig har forverret seg ved nevnte trykkforandring.

Kodes som FFE, dvs. vaskemaskin/oppvaskmaskin/holder – varmtvannsbereder – slitasje og elde

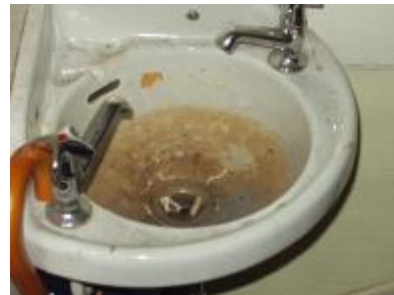
Tilbakeslag fra vask på kontor i 5 etasje, leiet av Kjempegod Mat AS som også leier 1 og 2 etasje til restaurantdrift. Avløp tilhørende vask i 5 etasje har gått tett, dette medførte vann fra vask har rent over grunnet at en av kranene ikke har vært tilstrekkelig gjenlukket etter bruk. Kranen ble antatt sist brukt av en av personalet natt til onsdag 16.03. ca. kl. 1.00. Kranen hadde stått og dryppet gjennom natten da den ble oppdaget påfølgende dag.

Kodes som FHD, dvs. vaskemaskin/oppvaskmaskin/holder – sanitærutstyr/vaskekkum – brukerfeil/uhell

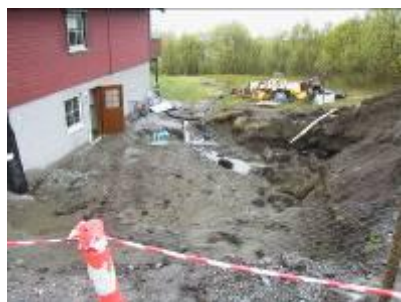
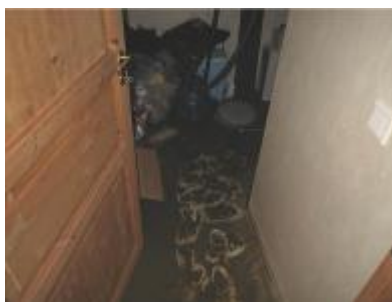
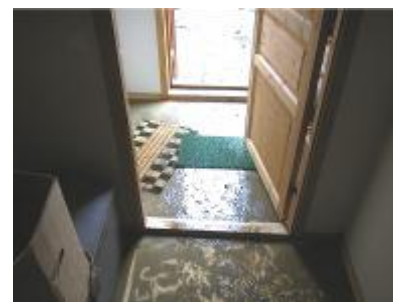
Skaden skyldes inntrenging av vann og sand/slam utenfra. Bakenforliggende årsak er langsgående tretthetsbrudd på hovedvannledningen som ligger inne på skadelidtes tomt og som dels hadde reduserte omfyllingsmasser på siden der bruddet skjedde og dels hadde merbelastning av gravemasser lagret over ledningen.

Kodes som GAI, dvs. utvendig anlegg – metallrør – ytre påvirkning

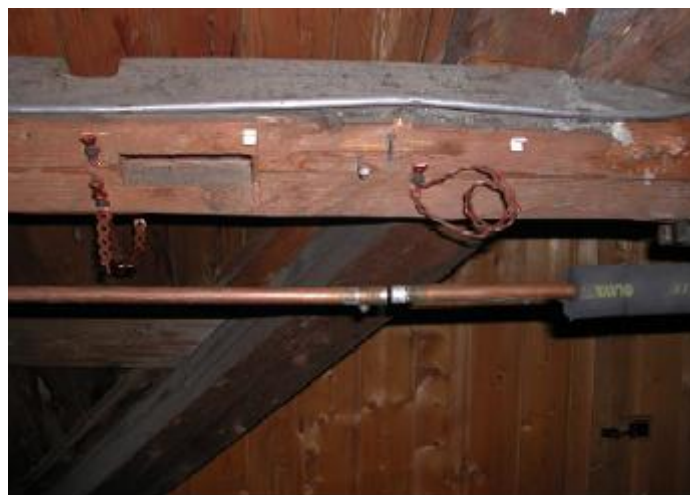
Leieboer i 1. etg. oppdaget at det kom vann ned fra himling. Leieboer i 2. etg. var flyttet ut. Ved inspeksjon ble det oppdaget lekkasje fra rørføring på kaldloft. Rørføring (isolert) har blitt presset ut i lodding, sannsynlig forårsaket av frostsprengning. Sikringer til leilighet i 2. etg. var utkoblet. Vann innvendig i hele bygningen, og kom ut fra yttervegger.

Kodes som ADH, dvs. vannrør innvendig åpent – rørdel/skjøt – frost
